Kia K3/K3 Sedán - K3 Hatchback/K3 Cross + 6 Airbags

Modelo testado	K3/K3 Sedán - K3 Hatchback/K3 Cross
Tipo de carrocería	5 door Hatchback - Sedan
Año de publicación	2024
Crash test weight (KG)	1432
VIN desde que aplica resultado	
Fabricado en	Mexico
Ensayo válido para	Mercado Latin NCAP

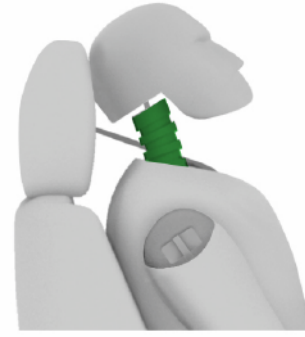
## WHIPLASH IMPACTO TRASERO

2.66 p

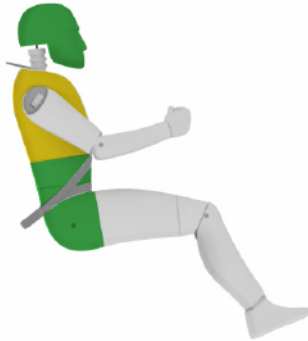
## PRUEBA DE BARRERA DEFORMABLE MOVIBLE LATERAL (auto)

7.77 p

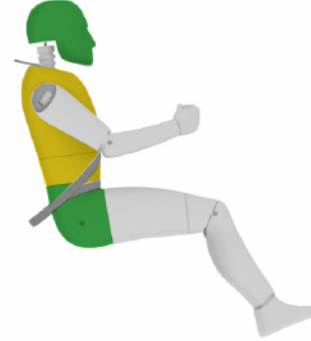
## IMPACTO LATERAL DE POSTE (Poste)

Este test solo se realiza si está presente la protección contra impactos laterales en la cabeza, de lo contrario, obtiene 0 puntos.

7.29 p

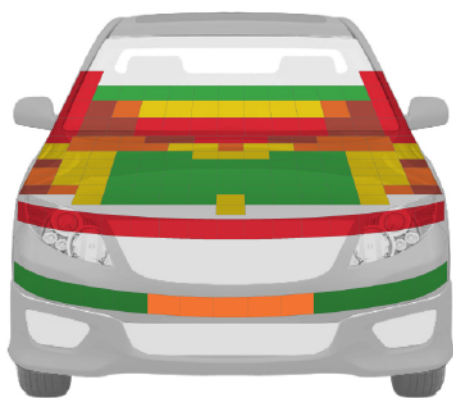
## Protección para Peatones (pasivo)

20.67 puntos

El vehículo cumple con la regulación UN127 de protección a peatones

Puntos	max puntaje
Impacto de la Cabeza	15.44	24
Impacto de la pierna superior	0.00	6
Impacto de la pierna inferior	5.23	6

**Protección a Peatones** - El vehículo cumple con la regulación UN127 de protección a peatones. El vehículo mostró en la mayoría de las áreas de impactos de cabeza niveles de protección buena a adecuada y menos áreas con protección marginal y débil. Algunas áreas cerca del pilar A y del parabrisas obtuvieron protección pobre. El rendimiento de la parte superior de la pierna fue pobre, la protección de la parte inferior de la pierna fue marginal a buena. **AEB Usuarios Vulnerables de las Vías:** El vehículo mostró un rendimiento de puntuación casi completa y cumple con los requisitos de disponibilidad de Latin NCAP.
