Volkswagen Nueva Amarok + 6 Airbags

OCUPANTE ADULTO	81%
	OCUPANTE INFANTIL	87%
	USUARIOS VULNERABLES	62%
	ASISTENTES A LA SEGURIDAD	66%

Modelo testado	Nueva Amarok
Tipo de carrocería	4 puertas pick up
Año de publicación	2024
Crash test weight (KG)	2491
VIN desde que aplica resultado	
Fabricado en	Argentina
Ensayo válido para	Mercado Latin NCAP

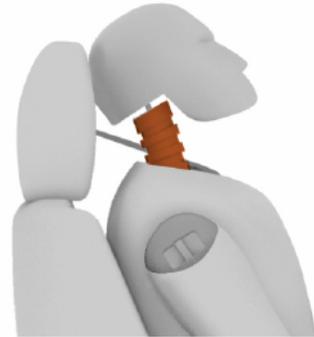
WHIPLASH IMPACTO TRASERO

1.91 p

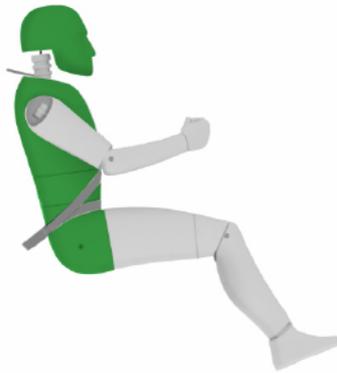
PRUEBA DE BARRERA DEFORMABLE MOVIBLE LATERAL (auto)

8.00 p

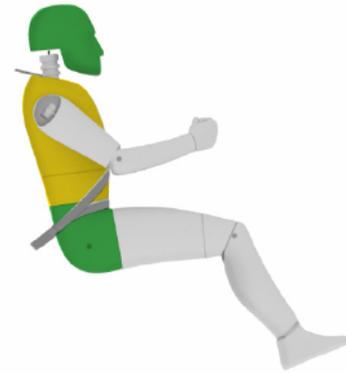
IMPACTO LATERAL DE POSTE (Poste)

Este test solo se realiza si está presente la protección contra impactos laterales en la cabeza, de lo contrario, obtiene 0 puntos.

7.32 p

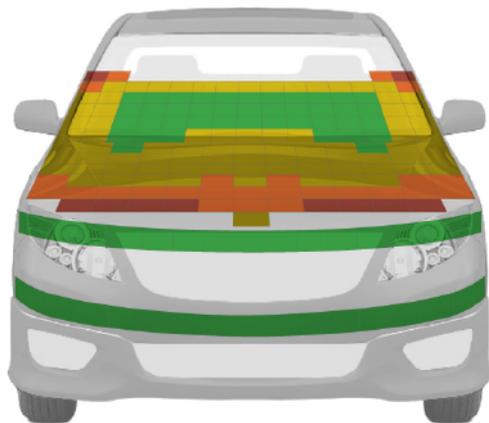
Protección para Peatones (pasivo)

29.85 puntos

El vehículo cumple con la regulación UN127 de protección a peatones

Puntos	Max puntaje
Impacto de la Cabeza	17.85	24
Impacto de la pierna superior	6.00	6
Impacto de la pierna inferior	6.00	6

Protección a Peatones - El vehículo cumple con la regulación UN127 de protección a peatones. El vehículo mostró en la mayoría de las áreas de impactos de cabeza niveles de protección buena a adecuada, con ligeras áreas con protección marginal y muy pocas áreas con protección débil hacia el borde delantero del capó. El desempeño de protección de la parte superior e inferior de la pierna fue bueno. **AEB Usuarios Vulnerables de las Vías:** El vehículo no ofrece AEB VRU.
