# Citroen Basalt + 4 Airbags

## INFORMACIÓN DEL AUTO

Modelo testado	Citroen Basalt
Tipo de carrocería	5 puertas SUV
Año de publicación	2025
Crash test weight (KG)	1337
VIN desde que aplica resultado	
Fabricado en	Brasil
Ensayo válido para	Mercado de Latin NCAP

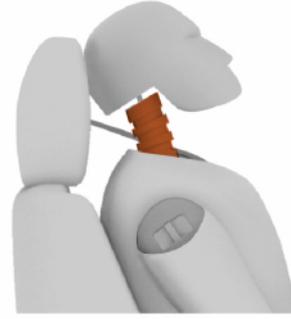
## WHIPLASH IMPACTO TRASERO

1.87 p

**Impacto lateral:** La cabeza, el abdomen, el pecho y la pelvis obtuvieron protección buena. **Impacto Lateral de Poste:** No fue realizado porque el modelo no ofrece protección lateral de cabeza. **Whiplash:** El asiento mostró protección marginal para el cuello del adulto. **UN R32:** El vehículo demuestra cumplir con los requerimientos estructurales de impacto trasero. **AEB City:** el vehículo no ofrece ni como opcional el AEB City. **Hoja de Rescate:** El contenido de la hoja de rescate cumple con los requerimientos de Latin NCAP.

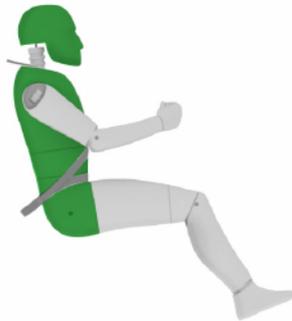
## PRUEBA DE BARRERA DEFORMABLE MOVIBLE LATERAL (auto)

8.0 p

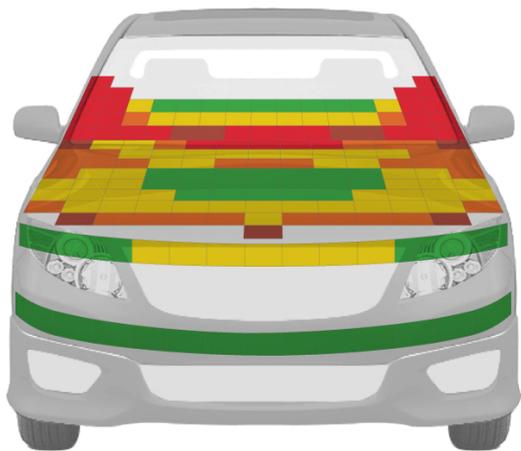
## Protección para Peatones (pasivo)

25.62 puntos

El vehículo cumple con la regulación UN 127 de protección a peatones

Puntos	Max puntaje
Impacto de la Cabeza	13.68	24
Impacto de la pierna superior	5.95	6
Impacto de la pierna inferior	6.00	6

**Protección a Peatones** - El vehículo demostró cumplir con la regulación UN127 de protección a peatones. El vehículo mostró la mayoría de las áreas del impacto de la cabeza con protección buena, marginal y adecuada. Pocas zonas con protección pobre cerca del parabrisas y del pilar A y buena protección hacia el centro del capó. El desempeño de protección de la parte superior de la pierna fue adecuada a buena y el rendimiento de la parte superior de la pierna fue bueno. **AEB Usuarios Vulnerables de las Vías:** El vehículo no cuenta con AEB Usuarios Vulnerables de las Vías ni como opcional.
