Hyundai Tucson + 6 Airbags

INFORMACIÓN DEL AUTO

Modelo testado	Tucson
Tipo de carrocería	5 puertas SUV
Año de publicación	2025
Crash test weight (KG)	1916
VIN desde que aplica resultado	Desde VIN KMHJB81DASU349493 y fecha 5 de abril 2024 (producción Corea y República Checa)
Fabricado en	Corea, República Checa
Ensayo válido para	Mercado de Latin NCAP

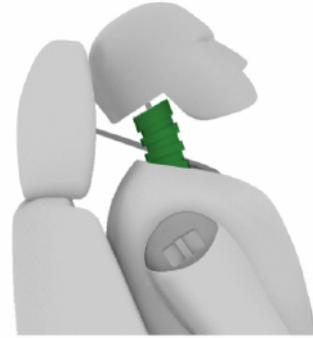
WHIPLASH IMPACTO TRASERO

2.38 p

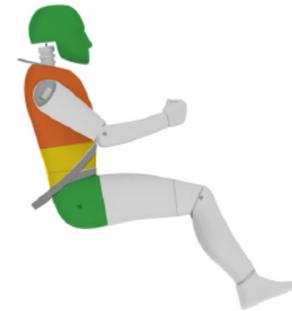
PRUEBA DE BARRERA DEFORMABLE MOVIBLE LATERAL (auto)

8.0 p

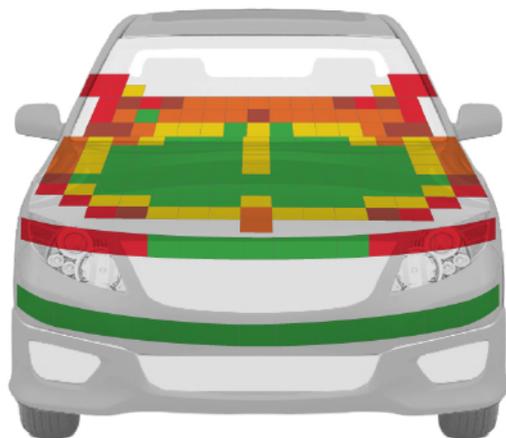
Protección para Peatones (pasivo)

24.04 puntos

El vehículo cumple con la regulación UN 127 de protección a peatones

Puntos	Max puntaje
Impacto de la Cabeza	16.83	24
Impacto de la pierna superior	1.20	6
Impacto de la pierna inferior	6.00	6

Protección a Peatones - El vehículo cumple con la regulación UN127 de protección a peatones. El vehículo mostró en la mayoría de las áreas de impacto de la cabeza en el capó una protección buena y adecuada. En la zona del parabrisas y los pilares A, la protección es marginal y pobre. Algunas zonas cerca del borde exterior delantero del capó también recibieron una protección pobre. El desempeño de protección de la parte superior de la pierna fue bueno en el centro y protección débil hacia los extremos de la parte superior. La protección de la parte inferior de la pierna mostró protección buena. **AEB Usuarios Vulnerables de las Vías:** El vehículo mostró un rendimiento de puntuación completa y cumple con los requisitos de disponibilidad de Latin NCAP.
