Volkswagen Jetta / Vento\* + 6 Airbags  
(\*para Uruguay y Argentina)

INFORMACIÓN DEL AUTO

| Modelo testado | Volkswagen Jetta / Vento |

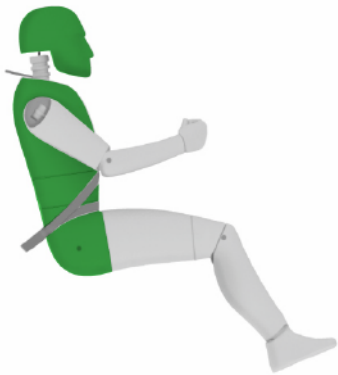
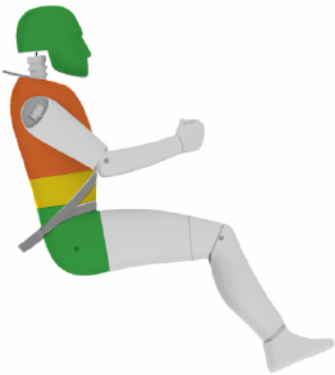
PRUEBA DE BARRERA DEFORMABLE MOVIBLE LATERAL (auto)

7.00 p

**Ocupante adulto - Impacto frontal** - La protección ofrecida a la cabeza y cuello del conductor y del acompañante fue buena. La protección del pecho del conductor fue adecuada y la del acompañante fue buena. La protección para las rodillas del conductor y del acompañante fue buena. Las tibias del conductor y la tibia izquierda del acompañante ofrecieron protección buena mientras que la tibia derecha del acompañante recibió protección adecuada. La zona del área de los pies fue considerada como estable. La estructura fue considerada como estable y capaz de soportar mayores cargas. **Impacto lateral:** La cabeza, el abdomen, el pecho y la pelvis recibieron protección buena. La puerta lateral delantera del lado del choque se abrió durante el impacto. **Impacto lateral de poste:** La cabeza y la pelvis recibieron protección buena mientras que el pecho recibió protección marginal y el abdomen recibió protección adecuada. **Whiplash:** El asiento mostró protección marginal para el cuello del adulto. **UN R32:** El vehículo cumple con los requisitos de impacto trasero. **AEB Ciudad:** ofrece AEB Ciudad con buen desempeño de acuerdo con los requerimientos técnicos y los requisitos de disponibilidad de Latin NCAP. **Hoja de Rescate:** El contenido de la hoja de rescate cumple con los requerimientos de Latin NCAP.

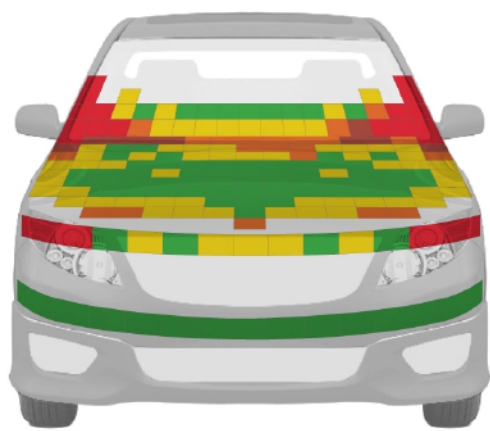
Protección para Peatones (pasivo)

El vehículo cumple con la regulación UN 127 de protección a peatones

| | Puntos | Max puntaje |
|---|---|---|
| Impacto de la Cabeza | 16.60 | 24 |
| Impacto de la pierna superior | 3.90 | 6 |
| Impacto de la pierna inferior | 6.00 | 6 |

**Protección a Peatones** - El vehículo demostró cumplir con la regulación UN127 de protección a peatones. El vehículo mostró en la mayoría de las áreas de impactos de cabeza niveles de protección buena y adecuada y menos con protección marginal. Algunas áreas cerca del pilar A y del parabrisas obtuvieron protección débil y pobre. El desempeño de protección de la parte superior de la pierna y pelvis fue pobre hacia los extremos laterales del frente del vehículo, y protección buena a adecuada hacia el centro del frente del mismo. La protección de la parte inferior de la pierna mostró protección buena. **AEB Usuarios Vulnerables de las Vías:** El vehículo mostró un rendimiento de puntuación promedio a buena y cumple con los requisitos de disponibilidad de Latin NCAP.
